Chronique de chantier : Restauration et aménagement de l'église des Cordeliers à Briançon (Hautes-Alpes)

Julie Tugas, conservateur des monuments historiques

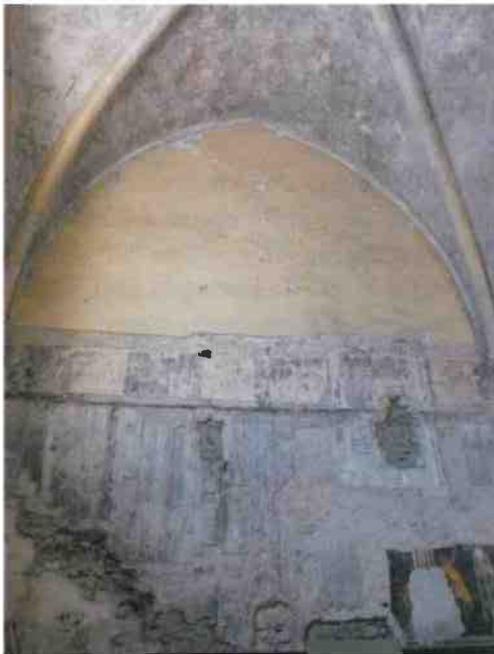
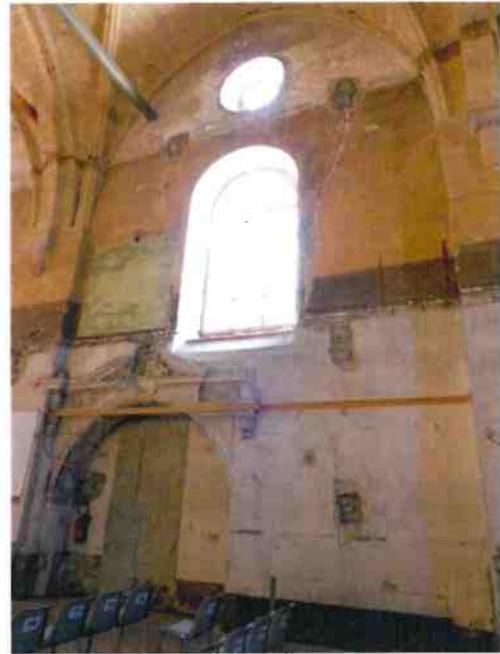
Traces de l'occupation militaire

Après la destruction du couvent (1824), c'est l'église qui est choisie pour abriter le nouvel hôpital militaire (1828-1831). Cette utilisation est à l'origine de l'ajout de planchers intermédiaires dans la nef et de nombreuses mises en peintures des élévations intérieures. Ce n'est qu'en 1975 que cette affectation prend fin.

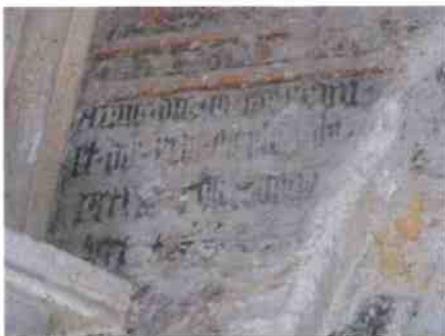
Arc triomphal, Inscription sous l'ange Gabriel
© Julie Tugas, drac paca crmh, février 2013

Ce travail, encore en cours, a permis de confirmer la datation avancée par Renaud Deschamps en 1989 ; on relève en effet, sous l'ange Gabriel, la date « 1427, le 26^e jour [...] », l'ensemble des inscriptions relevant « plus largement de la première moitié du XVe siècle d'après l'analyse paléographique⁵ ».

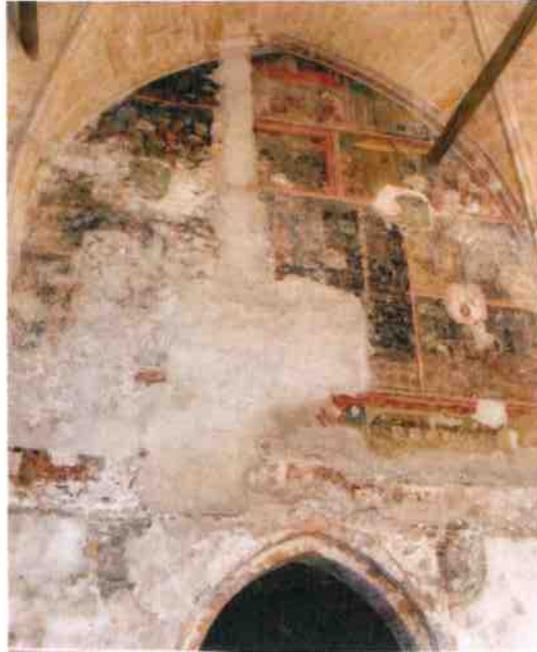
La deuxième travée de la nef, côté nord-est
© Yann Visseaux, drac paca crmh, avril 2014

Dans la **nef**, la quasi-totalité de la deuxième travée du mur nord-est est occupée par une représentation de onze scènes de la vie de saint Antoine le Grand réparties sur cinq registres (dernier tiers du XVe siècle).

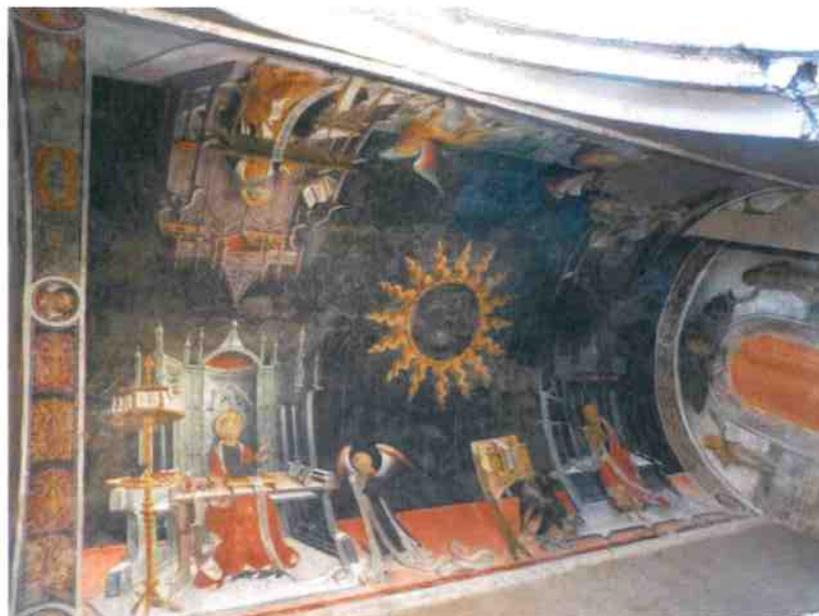
Chapelle des évangélistes, vue de la voûte © J. Tugas, drac paca crmh, février 2013

Sur sa voûte, on a retrouvé le dessin préparatoire d'un décor réalisé sur enduit de chaux, représentant les quatre évangélistes.

Enfin, dans la chapelle latérale qui s'ouvre à l'est du chœur, se développe un décor complexe centré sur le thème des évangélistes. Cette œuvre, qui pourrait avoir été réalisée autour de

1460 par des artistes originaires d'Italie, s'inscrit dans le courant du gothique international ; les historiens de l'art ont ainsi mis en avant sa proximité avec des réalisations contemporaines des écoles italienne, flamande, provençale et bourguignonne.

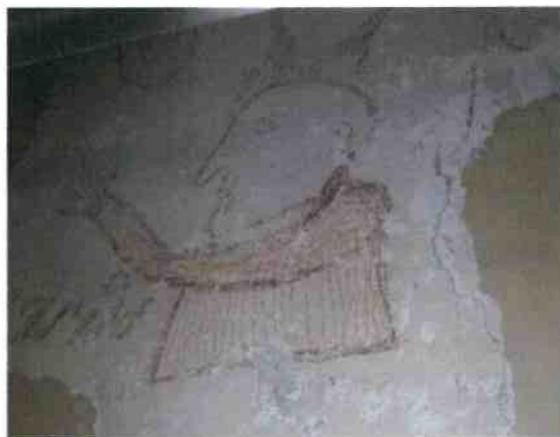
Dessin militaire © J. Tugas, drac paca crmh, février 2013

Une découverte récente, dans le cadre du chantier de restauration de l'église, ouvre la possibilité de compléter cet inventaire avec des décors datant de l'occupation militaire du lieu.

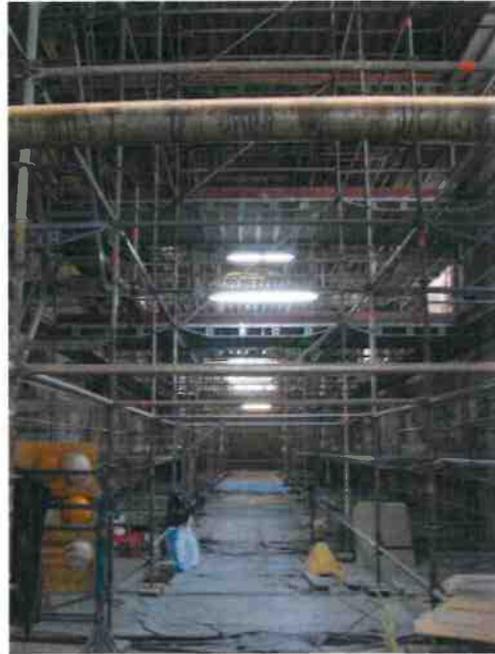
La nef en chantier © Y. Visseaux, drac paca crmh, janvier 2014

Le parti architectural retenu pour la première phase de travaux prône la préservation des traces des usages successifs de l'église, qui devront, bien qu'atténuées, rester lisibles.

L'un des objectifs majeurs du chantier est de parvenir à identifier et à contrôler les teneurs en sels et les circulations hydriques dans les maçonneries, dans le double contexte de l'enterrement partiel de l'édifice (côté Nord-Est), et de l'assèchement prévisible des murs après travaux.

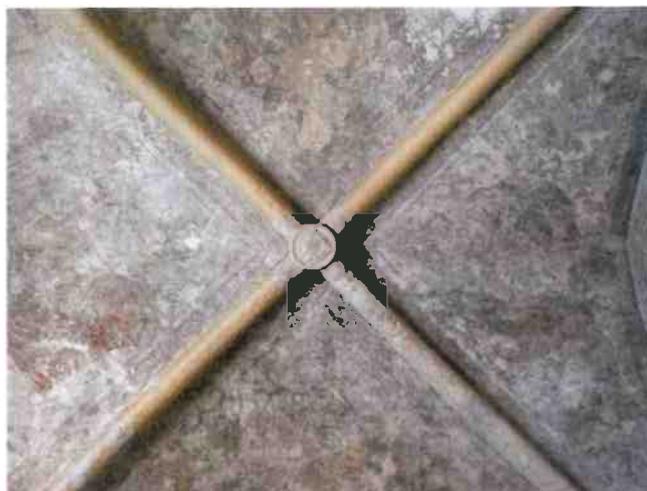
A cette époque, les restaurateurs s'étaient heurtés au problème de la dureté de la couche de badigeon grise, souvent calcifiée, recouvrant la totalité de la voûte ; ils avaient alors choisi de procéder à un dégagement chimique.

Voûte du chœur : vue d'ensemble © Yann Visseaux, drac paca crmh, février 2013

La **voûte du chœur** avait fait l'objet d'une première intervention dans le cadre de la restauration opérée sous la conduite d'Alain Tillier ACMH (1989-1990).

L'étude des décors effectuée en parallèle à l'élaboration du projet de restauration¹⁰ avait identifié des traces (sinopies tracées à l'ocre rouge) d'un décor primitif. Dans le cadre du chantier, une mise au jour de ces sinopies, de la frise les encadrant et des vestiges de couche picturale présents sur les nervures de la voûte, et leur restauration, ont ainsi pu être effectués.

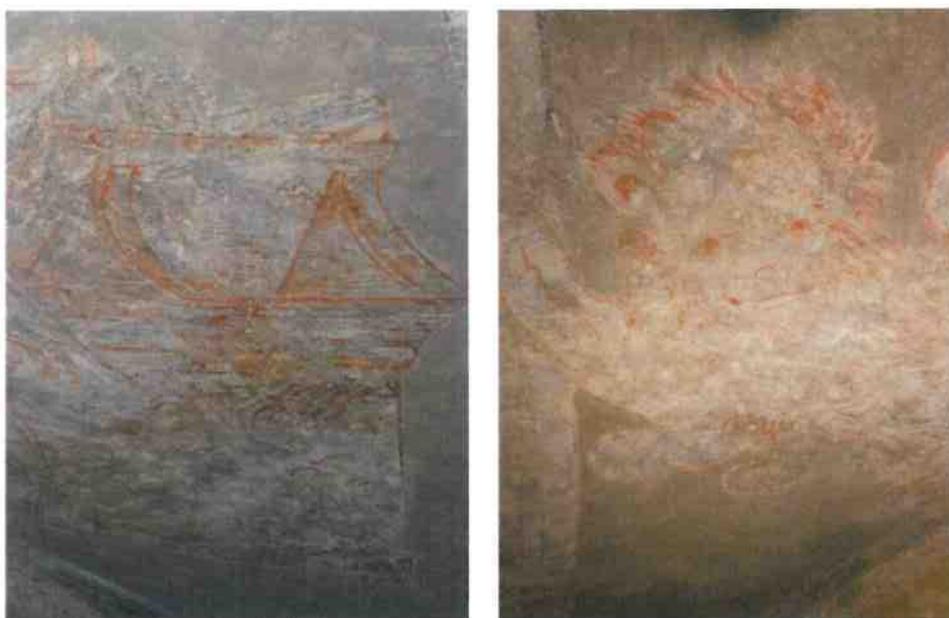
Sinopies : détails © J. Tugas, drac paca crmh, février 2014

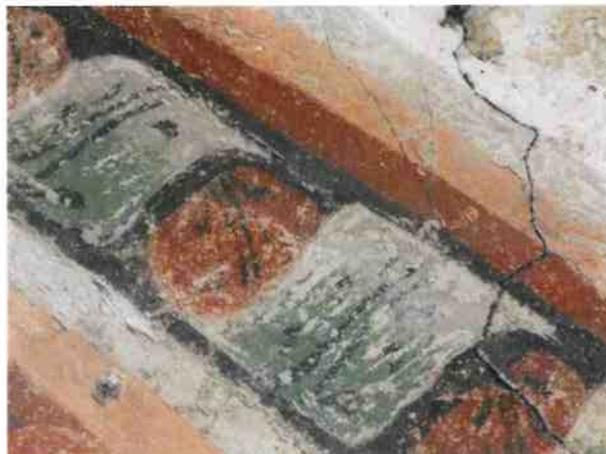
Détail de la frise © J. Tugas, drac paca crmh février 2014

A. Tillier soulignait dès 1990 l'« inspiration [...] tout à fait exceptionnell[e] pour la région » de cet ensemble « dont la mise en place doit remonter au début du XVe siècle, c'est-à-dire très tôt après la construction de l'église ».

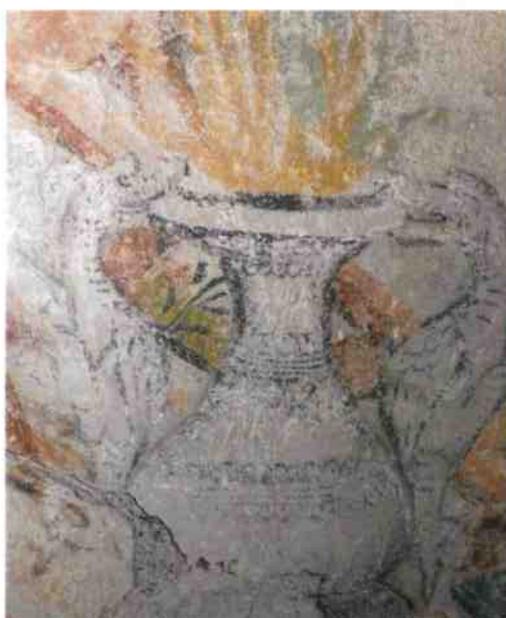
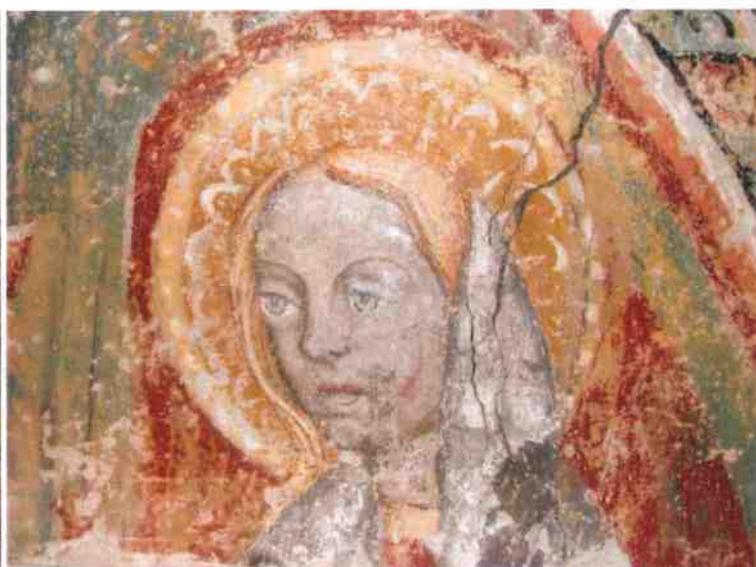
Au niveau de l'**arc triomphal**, les décors mis au jour à la fin des années 1980 présentaient des états de conservation inégaux, des zones très bien conservées voisinant avec d'autres où la couche picturale était très usée et lacunaire (naissance de l'arc et intrados notamment).

Là encore, le retrait du badigeon gris les recouvrant s'était avéré difficile, celui-ci étant très dur et souvent calcifié.

Décor de l'arc triomphal : détails © J. Tugas, drac paca crmh, avril 2014 / © Yann Visseaux, drac paca crmh, février 2014

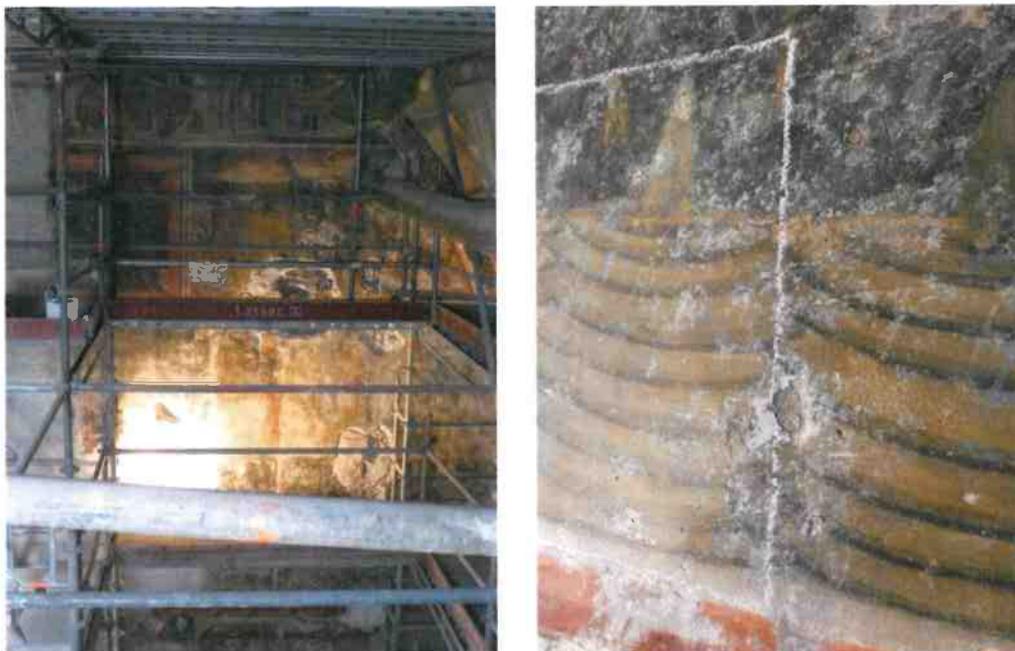
A cet endroit, l'intervention est rendue délicate par l'importance des efflorescences salines, et des dégâts qu'elles ont occasionnés (soulèvements, lacunes). Ce phénomène encore actif a déjà provoqué, selon l'entreprise Arcams, la disparition d'une partie des scènes dégagées à la fin des années 1980, sur deux registres, côté nord.

La zone en chantier ; détail d'un essai de dégagement du consolidant posé lors de la restauration précédente
© J. Tugas, drac paca crmh, avril 2014

Outre les opérations de nettoyage et de consolidation, les restaurateurs ont procédé au retrait d'une partie des consolidants appliqués lors des restaurations précédentes qui, utilisés en très forte concentration à l'époque, créaient des phénomènes de brillance en surface des décors.

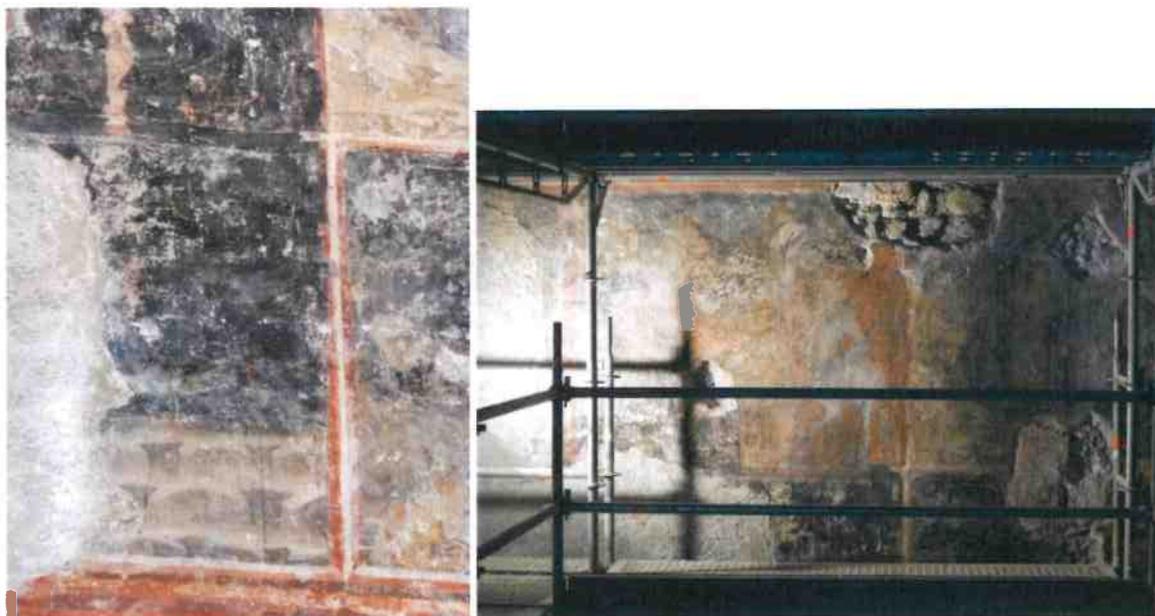
Détail d'une partie du repeint noir ; en cours de dégagement du repeint © J. Tugas, avril 2014

Les peintures présentaient elles aussi de nombreux restes de badigeon calcité qui ont été retirés, tout comme un repeint de couleur noir, assez large, sous lequel se trouvaient des éléments de scènes non encore connus (voir photographies).

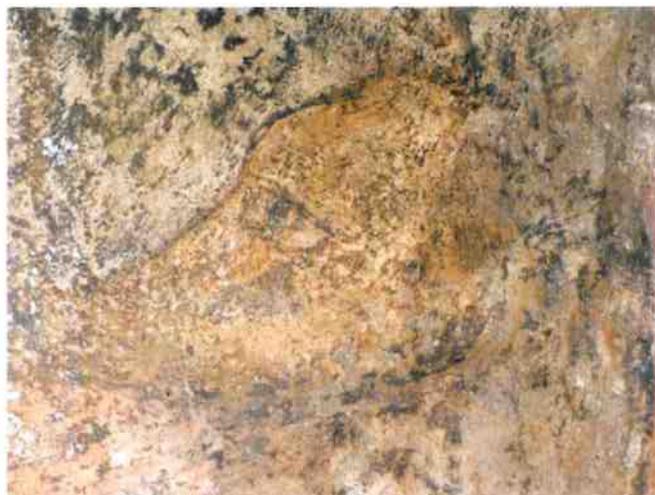
Détail de tête d'animal ¹¹ après dégagement
© J. Tugas, drac paca crmh, avril 2014
